Formato RETEC

CENTRO DE
ENTRENAMIENTO

TOWN HALL SERVICIO 2023

REPORTE TÉCNICO

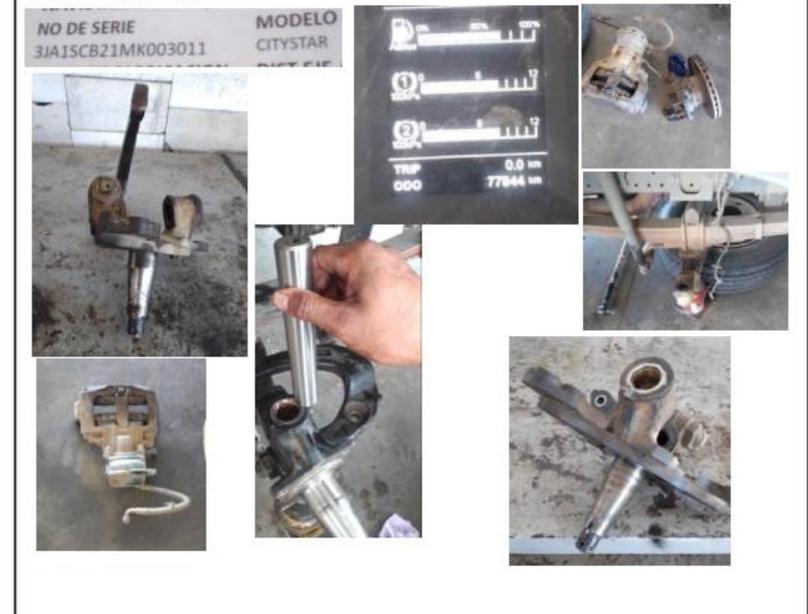
EVIDENCIAS

- JUEGO EN LA DIRECCION
- SE REvisa LA UNIDAD Y SE ENCUENTRA JUEGO EXCESIVO EN LOS PERNOS DE DIRECCION, SE DESMONTAN LOS MANGOS DE DIRECCION PARA MANDAR BUJES AL TORNO (TOT).
- SE REEMPLAZAN PERNOS, BUJES, BALEROS DE CARGA, RETENES DE MAZA, LAINAS DE AJUSTE, CHAVETAS Y SE OCUPA GRASA ASI COMO UN TOT DE TORNO.
- SE REEMPLAZAN LOS COMPONENTES MENCIONADOS Y LA FALLA SE CORRIGE.

- SE REEMPLAZAN PERNOS, BUJES, BALEROS DE CARGA, RETENES DE MAZA, LAINAS DE AJUSTE, CHAVETAS Y SE OCUPA GRASA, ASI COMO UN TOT DE TORNO

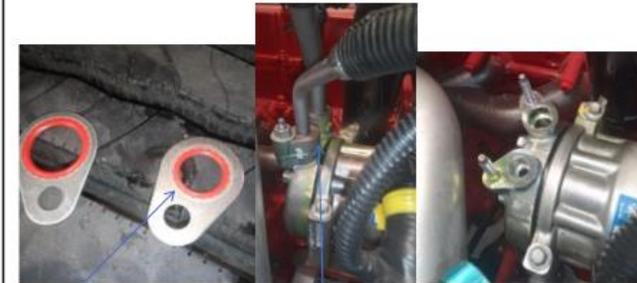
-REVISION DEL SISTEMA DE GAS REFRIGERANTE, SE INSTALO LOS MANOMETROS Y SE ENCONTRO QUE MARCA POCA PSI, SE PROCEDIO A REVISAR LA CANTIDAD DE GAS ENCONTRANDO 0.16KGS RECUPERADO MUY POR DEBAJO DE LO QUE LLEVA 0.86KGS.

- SE ENCONTRO LA FUGA EN LA ENTRADA DEL COMPRESOR LAS JUNTAS O SELLOS FUGAN EL GAS REFRIGERANTE, POR LO QUE LOS SELLOS TENIEN DAÑO INTERNO.

MARCADORES BAJOS DE PRESION Y LO RECUPERADO 0.16KGS LO CUAL NO ENFRIABA EL AIRE A/C

LOS SELLOS QUE FUGAN EL GAS REFRIGERANTE EN EL COMPRESOR

REEMPLAZO DE LOS SELLOS DE LAS LINEAS QUE SE CONECTAN EN EL COMPRESOR DE A/C

-SE CARGO EL GAS A 0.86KGS
